Geotechnischer Bericht

***Erschließung NBG
„Westlich der Alzeyer Straße“
in Gensingen***

***Eignungsprüfung
Bodenaushub Binger Straße***

Projektnummer: 191114_A

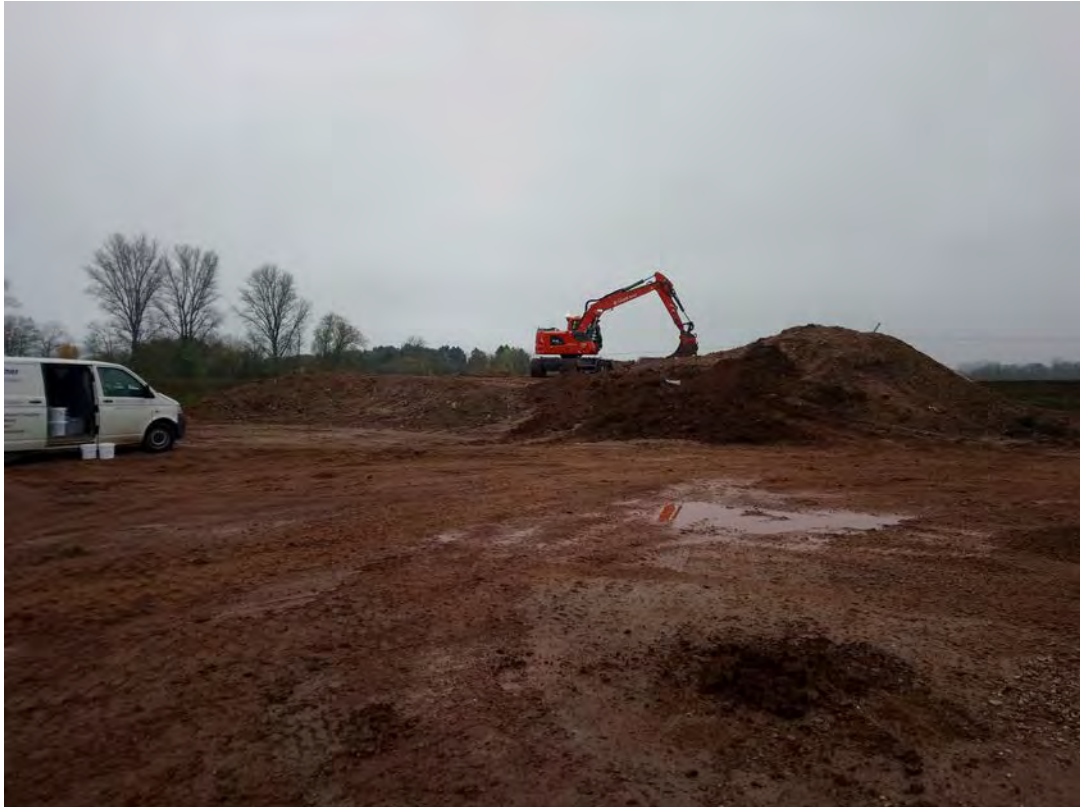
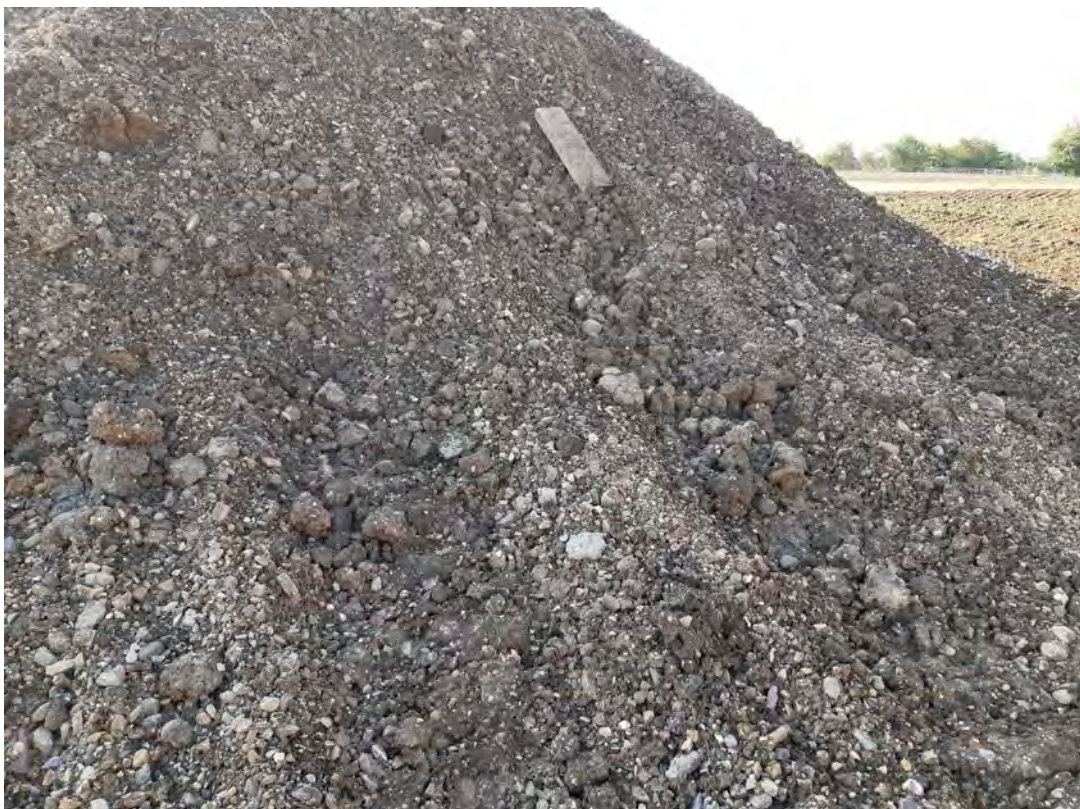
Haufwerk 1

(Aushub Binger Straße, Gehweg 1. BA, 2. BA)

Nach der Geländeansprache vor Ort sind die vorliegenden Materialien aus der Binger Straße als schwach steinige, schwach tonige, schluffige, stark sandige Kiese in dunkelgraubrauner, grauer und rotbrauner Farbe zu beschreiben.

Anthropogene Fremdbestandteile innerhalb der Bodenmaterialien wurden vereinzelt in Form von Asphalt-/Beton-/Keramik- und Ziegelbruchstücken registriert. Die Anteile werden mit < 3 Ma.-% abgeschätzt. Sehr vereinzelt sind großformatigere Betonteile festzustellen.

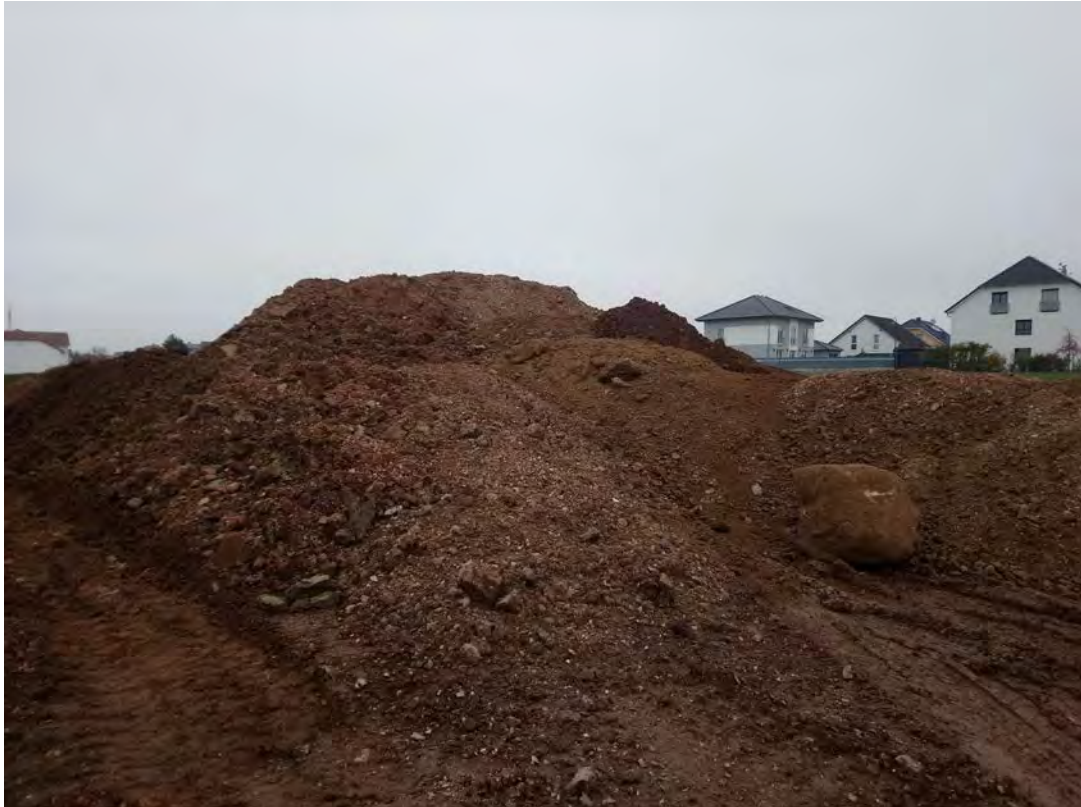
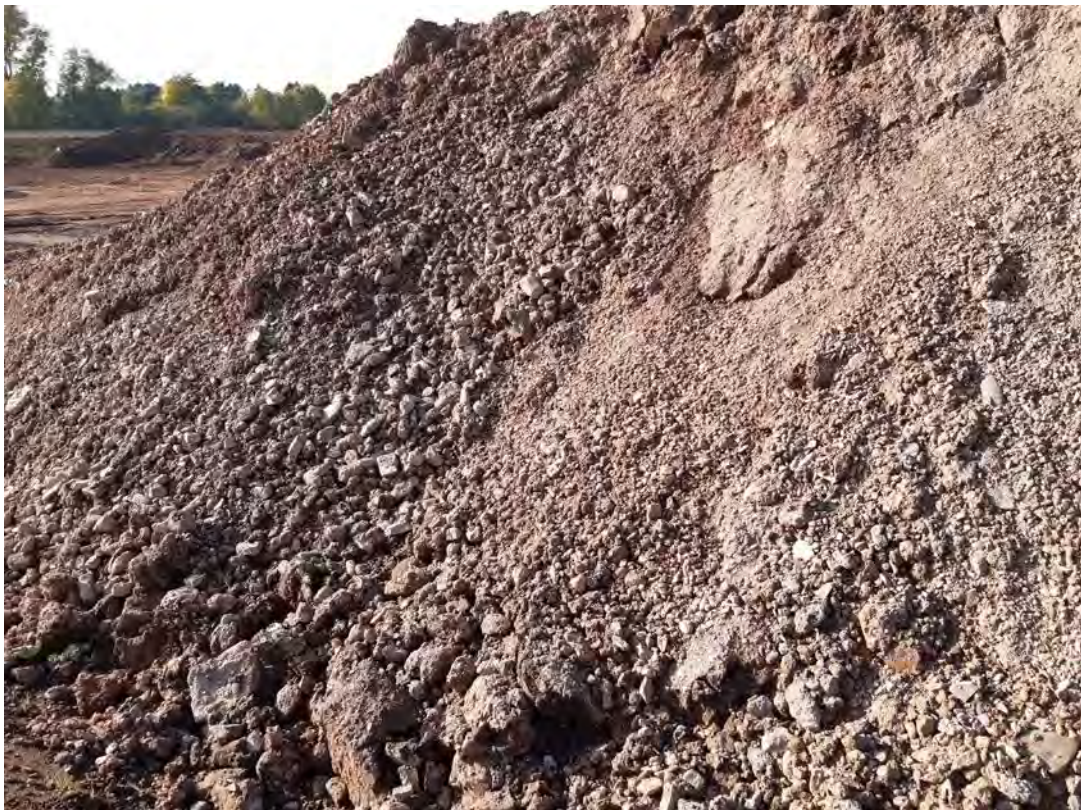
Haufwerk 2 (Aushub Binger Straße, Fahrbahn 1. BA)
